Dr. Leonhard Steinbauer; Dr. Thomas Rühmer

Bad News: Im Hagelschutz gibt es für die Agri-PV ein „Nicht Genügend“!

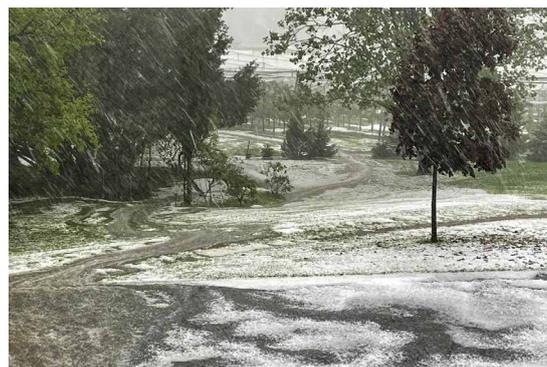
Am 23. Mai 2023 wurde der Standort Haidegg von einem Katastrophenhagelereignis heimgesucht. Sämtliche Hagelnetze des Versuchsbetriebes sind gerissen, nur der zeitnah stattfindende Bruch der Verschlüsse hat das Stützgerüst gerettet; die Verankerungen haben nicht nachgegeben. Das Gelände glich einer Winterlandschaft, die Laubbäume bei den Parkplätzen haben alle Blätter verloren.

Der Hagel verursachte schwere Schäden an den Hagelnetzen, wenn die Verschlüsse gehalten haben.

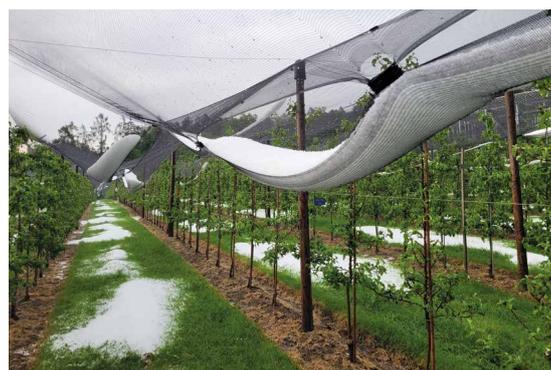
Die Agri-PV hat nur unzureichend geschützt, weil die Hagelkörner wie beim Bandenspiel am Billardtisch in die nächste Baumreihe abgelenkt wurden. Beim Kernobst mit dem engeren Reihenabstand von 3,4 m wurden die unteren zwei Drittel der Obstbäume entlaubt und abgeräumt. Nur das oberste Drittel der Bäume war geschützt gewesen. Beim Steinobst mit weiterem Reihenabstand (4,5 m) war die Energie der abgelenkten Hagelkörner nicht mehr ausreichend,

um schwerwiegenden Schaden anzurichten. Durch den Katastrophenhagel 2023 wurden 66 der 1.134 Paneele beschädigt, die in der Folge ausgetauscht werden mussten. Wir vermuten, dass dabei montagebedingte Verspannungen eine Rolle gespielt haben könnten.

Weil die Agri-PV bisher in keinem Schadensfall vor Hagelschlag geschützt hat, wird die Versuchsanlage in diesem Jahr mit zusätzlichen Hagelnetzen ausgestattet. Beim Steinobst wird eine vertikale, bis zum Boden reichende Installation montiert, die auch vor Vogelschäden schützen kann.

Beim Kernobst werden kleine Giebelnetzerweiterungen für den notwendigen Schutz sorgen. Bei der in Planung befindlichen Erweiterung der Agri-PV-Versuchsanlagen wird die Integration von Hagelschutznetzen sofort mitberücksichtigt. Bei der Errichtung von Agri-PV-Anlagen ist also eine sorgfältige Planung und Überlegung zum zusätzlichen Schutz vor Hagelschlag aus unserer Sicht unabdingbar.

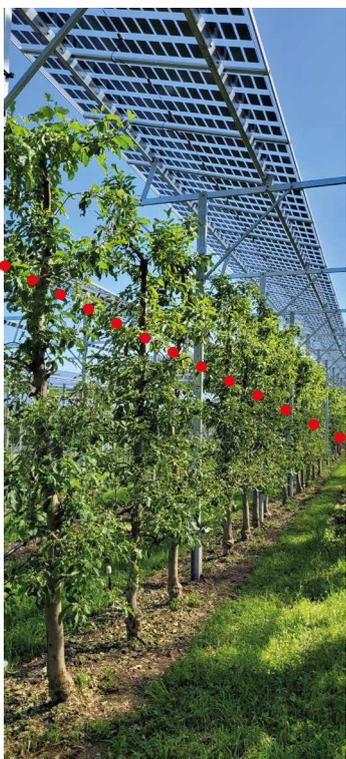
2023: Beim Kernobst wurden die unteren zwei Drittel der Obstbäume entlaubt und abgeräumt. Nur das oberste Drittel der Bäume war von der AGRI PV gut geschützt.

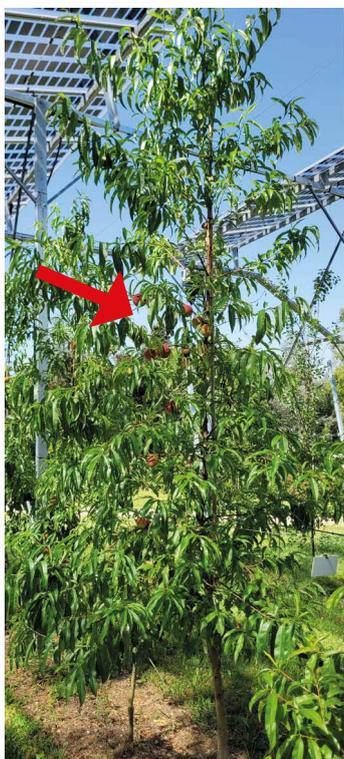
2024 blieben nur die Früchte im Schlagschatten der Stämme übrig, ein absoluter Totalschaden.

Die Bäume waren wegen der parallelen Schlagrichtung des Hagels komplett ungeschützt, weshalb es zu einem beinahe 100%igen Schaden gekommen ist. Nur an den Ästen, die sich genau im Schlagschatten des Stammes befunden haben, sind in diesem Jahr Früchte verblieben. Im Jahr 2024 sind keine weiteren Paneele durch den Hagel zerstört worden.

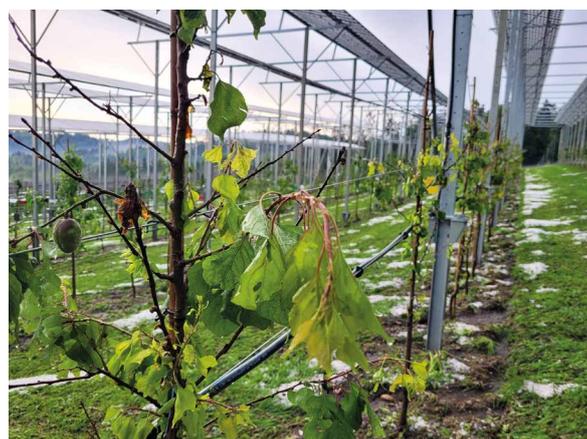
Am 8. Juni 2024 gab es in Haidegg wieder schweren Hagel. Dieses Mal in Verbindung mit einem starken Sturmereignis, das die Hagelkörner parallel zu den PV-Paneele auftreffen ließ. Wieder kam es zum Reißen der Hagelnetze um die Plaketten in den übrigen Anlagen, obwohl diese erst im Vorjahr erneuert wurden.

2024 kam zum Hagel noch Sturm dazu. Die Bäume waren wegen der parallelen Schlagrichtung des Hagels komplett ungeschützt - es entstand Totalschaden.

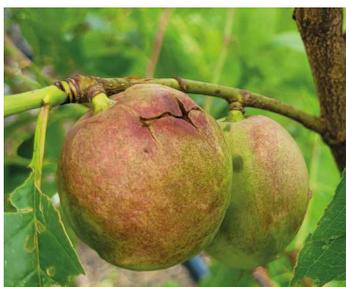
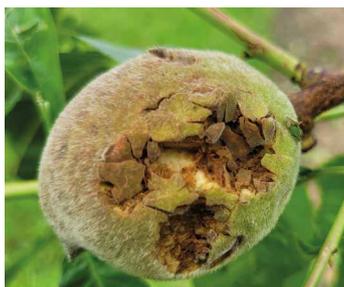
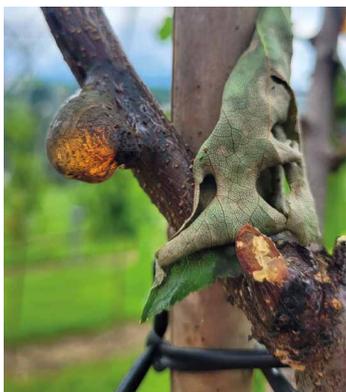
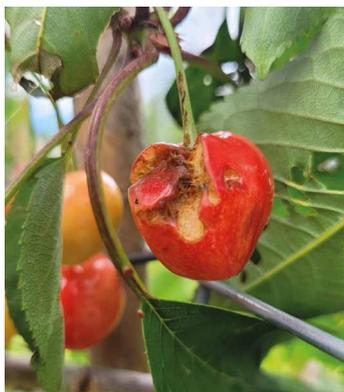
Schäden nach dem Hagel von links oben nach rechts unten: Apfel, Pfirsich, Stammsschäden - Gummifluss, Kirsche
